Nazwa kwalifikacji: **Wykonywanie izolacji budowlanych**

Oznaczenie kwalifikacji: **B.11**

**B.11-X-19.01**

**EGZAMIN POTWIERDZAJĄCY KWALIFIKACJE W ZAWODZIE**  
**Rok 2019**  
**CZĘŚĆ PISEMNA**

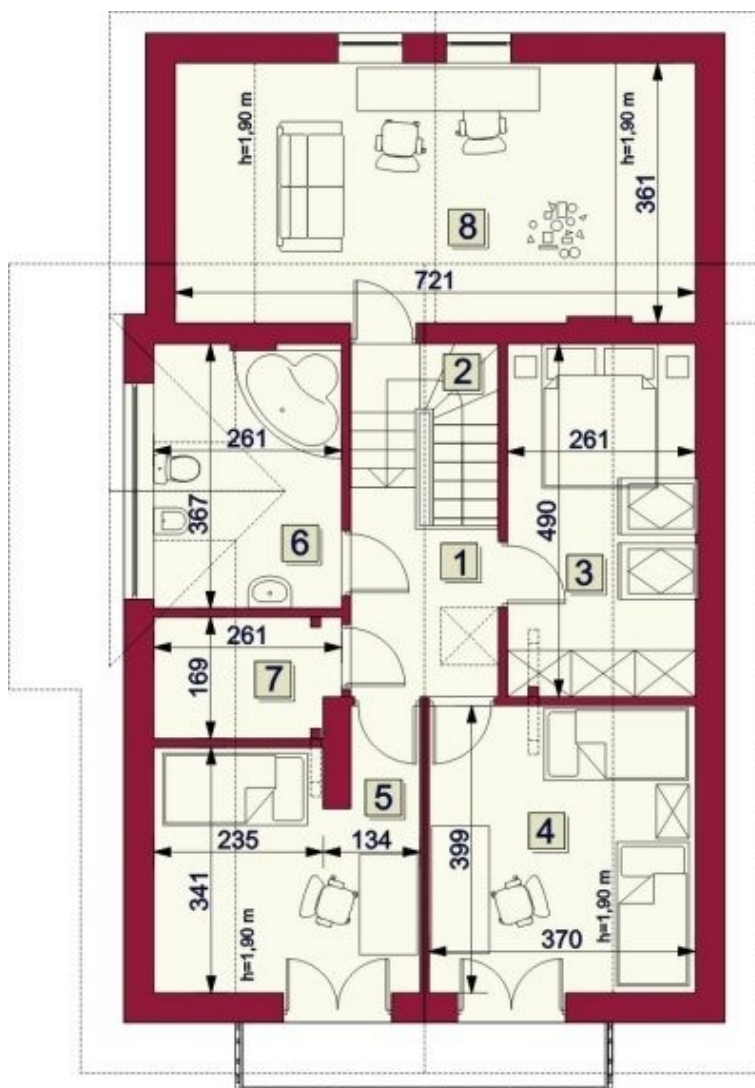
Rzut kondygnacji

Oblicz powierzchnię hydroizolacji podłogi w łazience (pomieszczenie 6) na podstawie rysunku rzutu kondygnacji.

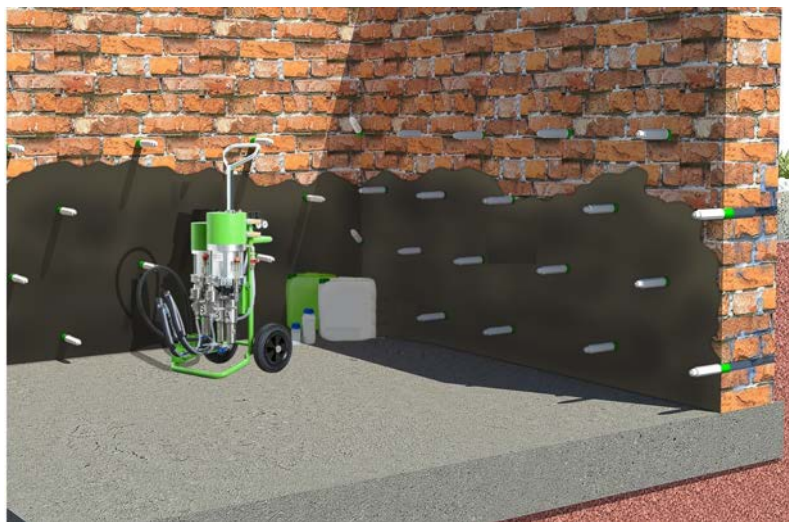
### Zadanie 14.

Którą metodę naprawy pionowej izolacji wodochronnej murowanych ścian piwnic zastosowano w sytuacji przedstawionej na rysunku?

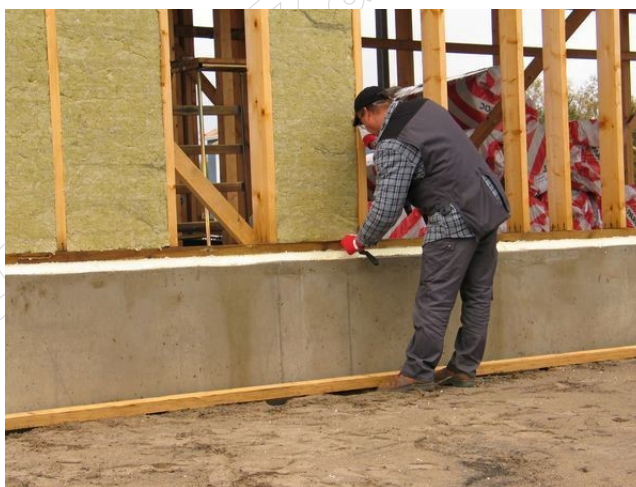
**Zadanie 23.**

Na rysunku budynku z zewnętrznymi ścianami szkieletowymi, w którym wykonywana jest izolacja termiczna z płyt z wełny mineralnej, przedstawiono montaż

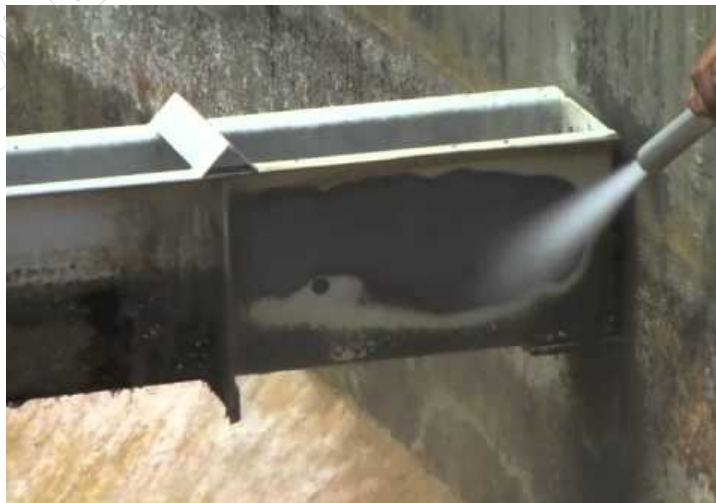
### Zadanie 31.

Na rysunku przedstawiono oczyszczanie metodą hydropiaskowania pod malowanie antykorozyjne podłoża

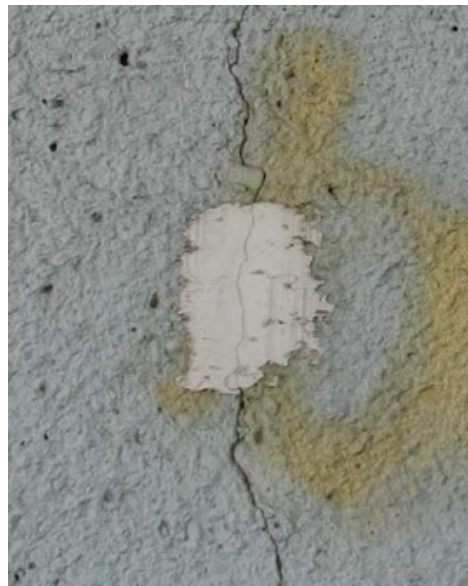
### Zadanie 32.

Przedstawiona na rysunku plomba gipsowa służy do

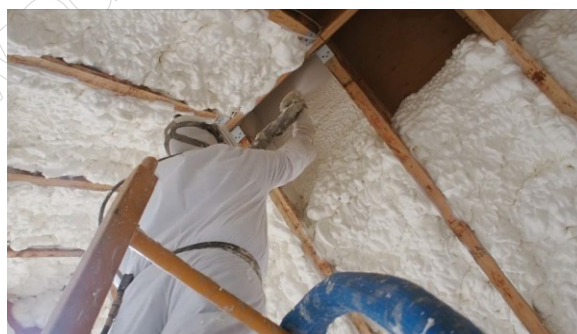
### Zadanie 33.

Na rysunku przedstawiono proces wykonywania na poddaszu izolacji

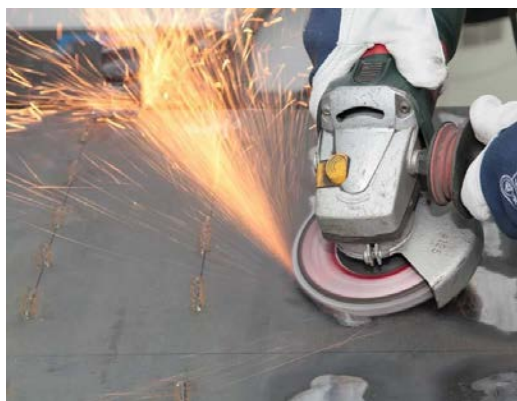
### Zadanie 36.

Który z etapów wykonania zabezpieczenia antykorozyjnego elementu konstrukcji stalowej przedstawiono na rysunku?

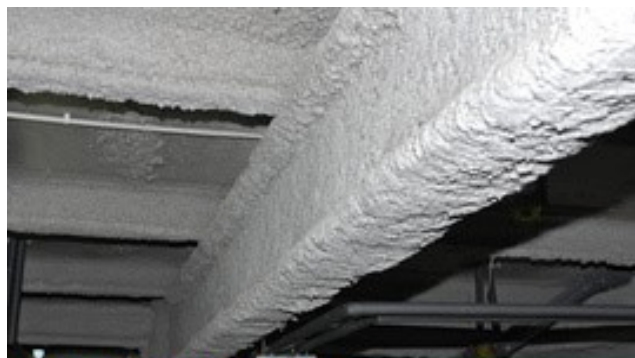
### Zadanie 37.

Zabezpieczenie ogniochronne konstrukcji przedstawionej na rysunku wykonano
